Hochinteressante Umweltschäden im Zusammenhang mit Baumaßnahmen

Engineering & Consult GmbH

02. September 2020, Velden SCHADENSCONSULT Dipl.-Ing. Alexander Gänsler

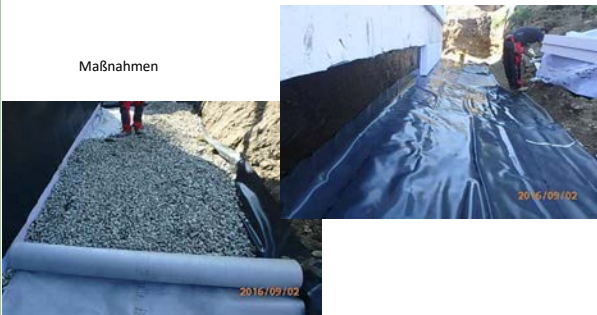
Maßnahmen

- Aushub des kontaminierten Erdreiches und Entsorgung
- Verbleibende Restkontamination unter dem Haus
- Abdichtungsfolie und Drainage
- Gefahr einer Verunreinigung des Grundwassers wegen oberflächennahem Grundwasser und durchlässigen Bodenschichten
- Grundwassermonitoring über 2 Jahre

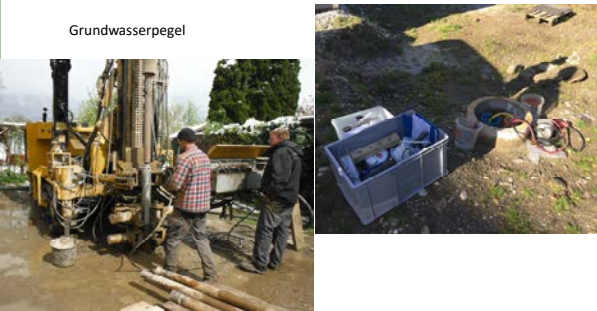
Grundwasserpegel

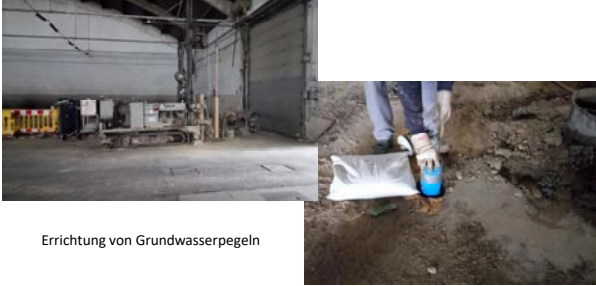
Errichtung von Grundwasserpegeln

- Grundwassermonitoring anhand 3 eigens dafür errichteten Pegeln
- Gefährdung des Grundwassers zunächst nicht auszuschließen
- Konnte durch das Monitoring schließlich ausgeschlossen werden
- Daher kann Restkontamination bis auf Weiteres im Boden verbleiben
- Sobald das Gebäude abgerissen wird, wird weitere Ex-situ-Sanierung fällig.

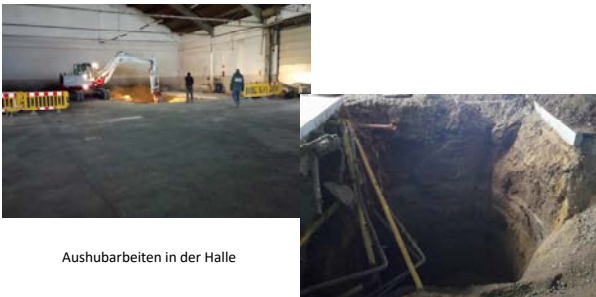
Aushubarbeiten in der Halle

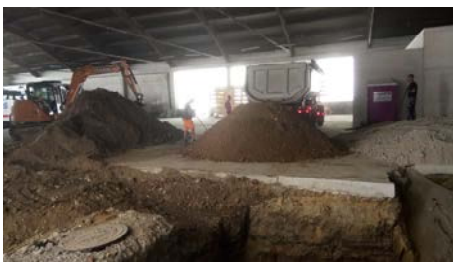
Großer logistischer Aufwand – hohe Kosten - aufgrund Platzmangel in der Halle

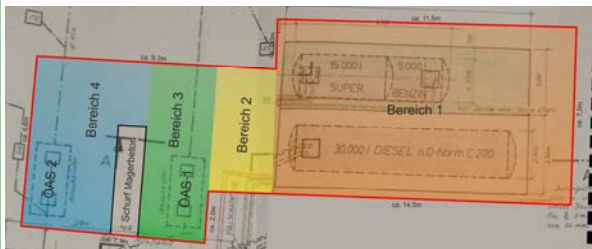
Aushub in mehreren Etappen, um Statik der Halle nicht zu gefährden

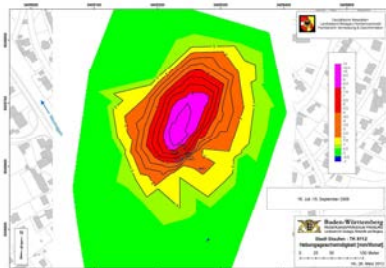
- Durch Erdwärmebohrungen konnte gespanntes Grundwasser in die Gipskeuperschichten eindringen
- Anhydrit + Wasser -> Gips
 - $\text{Ca}[\text{SO}_4] + \text{H}_2\text{O} \rightarrow \text{Ca}[\text{SO}_4] \cdot 2 \text{H}_2\text{O}$
 - Volumszunahme von bis zu 61%
- Quellfähige Tonminerale (Corrensit)
 - Volumszunahme von bis zu 10%

Elliptische
Hebungsfigur
Länge ca. 280m
Breite ca. 180m
Hebungen bis
zu 10mm/Monat
Oberfläche in
Teilen der Stadt
um 60cm erhöht
