TÜV AUSTRIA Schreiner Consulting GmbH

Aktuelle Schadenserfahrungen im Zusammenhang mit Erneuerbarer Energie

31.08.2023

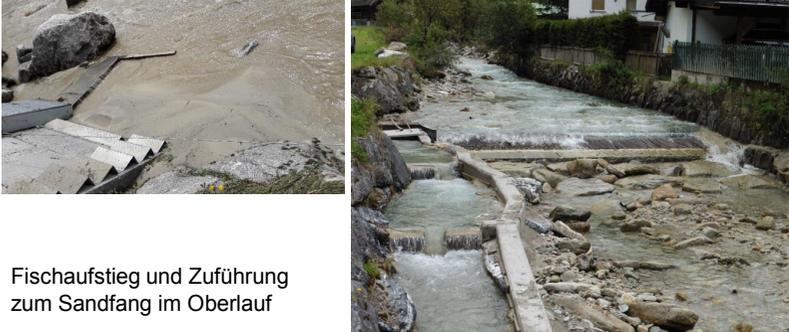
Vermurung eines Wasserkraftwerks

Fischaufstieg und Zuführung zum Sandfang im Oberlauf

Beschädigungen am Wassereinlaufrost

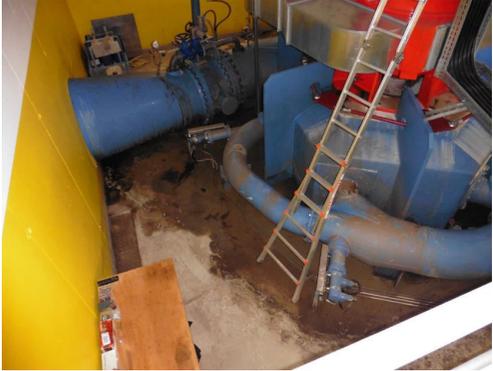
Vermurung eines Wasserkraftwerks

Turbinenanlage mit Verschmutzungen

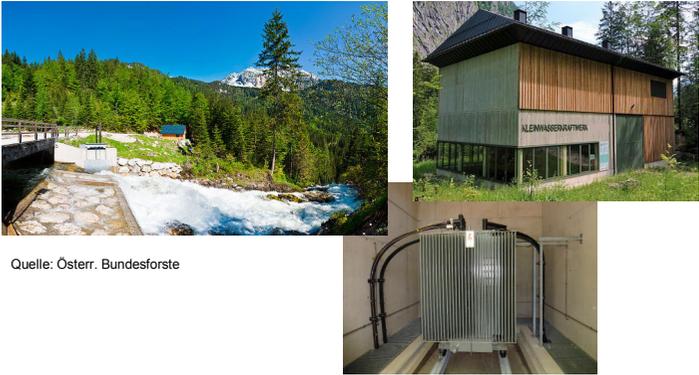
Blitzschlag in ein Kleinwasserkraftwerk

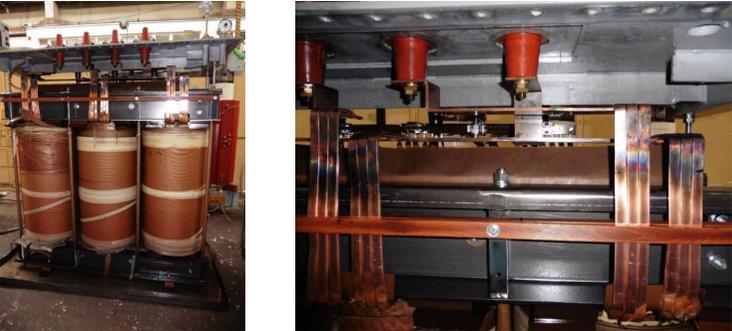
Blitzschlag in ein Kleinwasserkraftwerk

Befundaufnahme beim Transformatorenhersteller

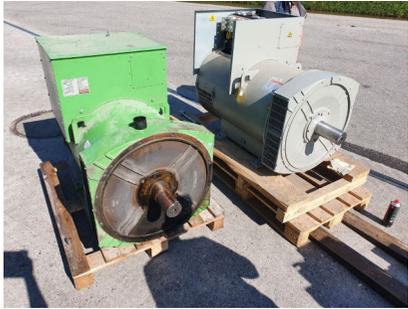
Blitzschlagschaden am Generator eines Biomasse-Kraftwerks

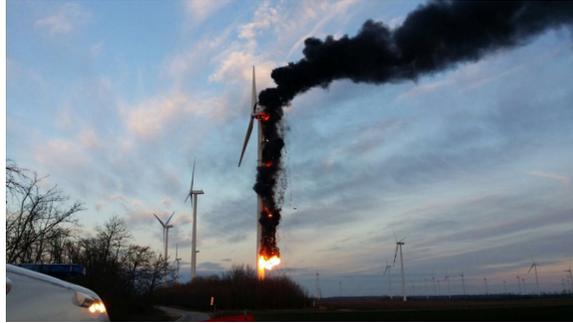
Brandschaden im Generatorhaus eines Windrades Dezember 2017

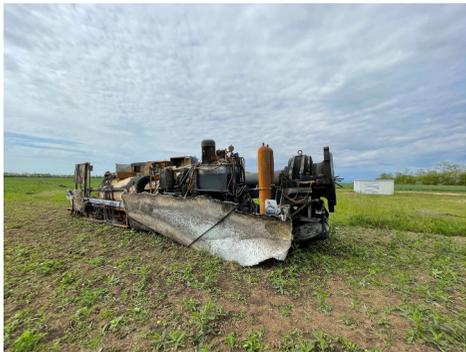
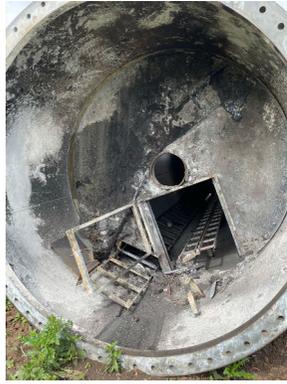
Brandschaden im Generatorhaus eines Windrades April 2021

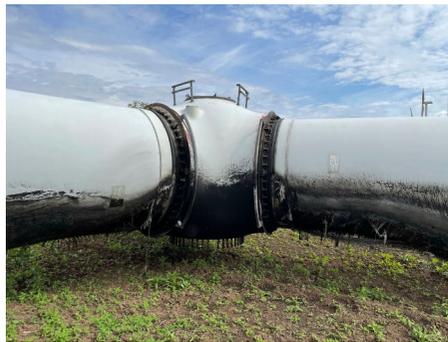
Brandschaden im Generatorhaus eines Windrades April 2021

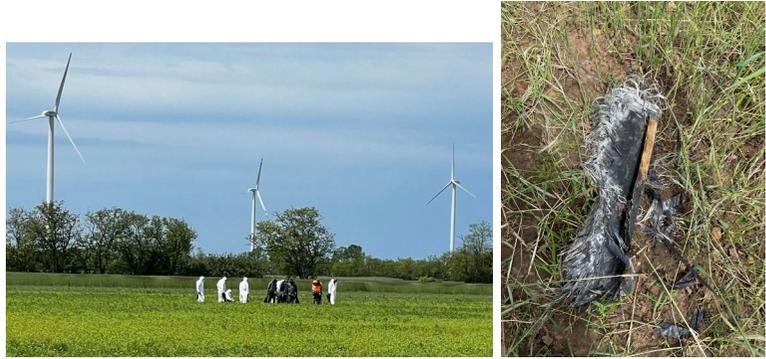
**Brandschaden im Generatorhaus eines Windrades
April 2021**

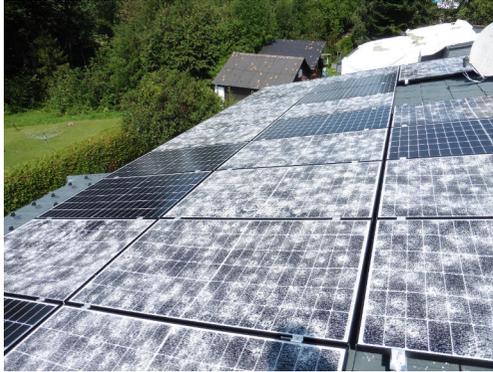
Hagelschaden an Photovoltaikanlagen

Hagelschlag vom Sommer 2021

Modernes Modulglas hält einem Aufprall von 25 mm großen und 80 km/h schnellen Hagelkörnern stand!

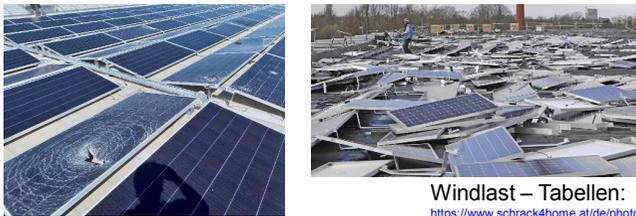
Sturmschaden an Photovoltaikanlagen

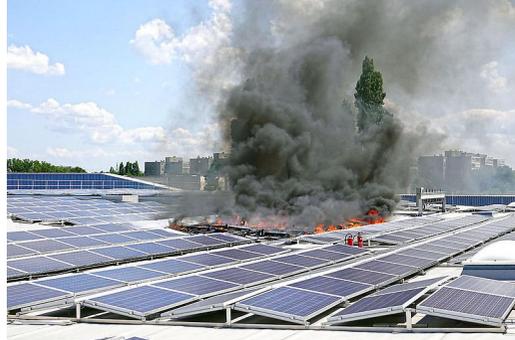
Brandschaden an Photovoltaikanlagen

PV – Anlage auf dem ehemaligen Semperit – Werk in Traiskirchen

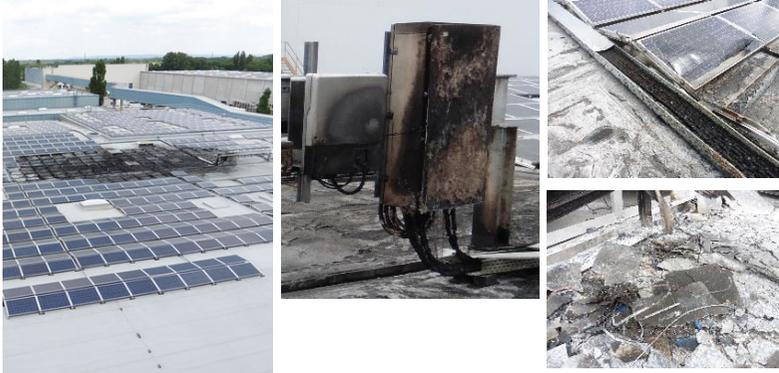
Brandschaden an Photovoltaikanlagen

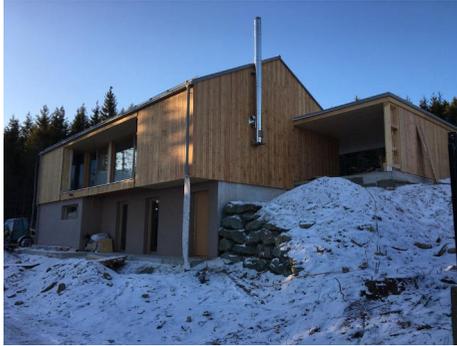
Vollbrand eines Einfamilienhauses aufgrund mangelhafter Photovoltaikmontage

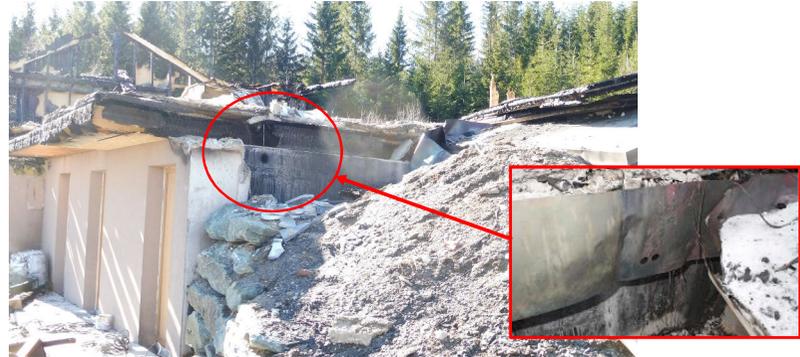
Vollbrand eines Einfamilienhauses aufgrund mangelhafter Photovoltaikmontage

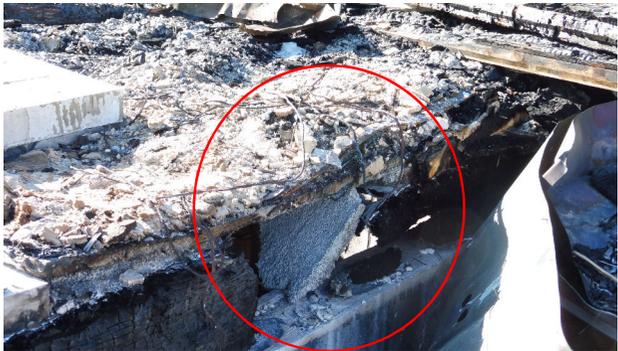
Vollbrand eines Einfamilienhauses aufgrund mangelhafter Photovoltaikmontage
