Hochinteressante Umweltschäden im Zusammenhang mit Baumaßnahmen

Engineering & Consult GmbH

02. September 2020, Velden SCHADENSCONSULT Dipl.-Ing. Alexander Gänsler

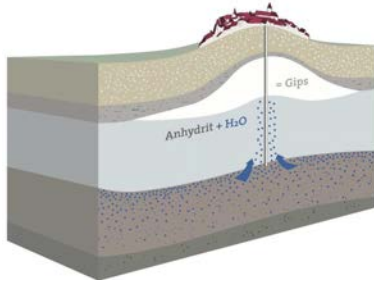
Fallbeispiel: Tiefenbohrung in Gips

- Erdwärmetiefenbohrungen in Staufen, Deutschland
- Gipskeuper-Formation
- Verbindung von gespanntem Wasser mit Gipskeuper-Formation
- Hebungsriss – erhebliche Schäden an Gebäuden
- 260 Häuser sind von Schäden betroffen
